**CARACTERIZAÇÃO DE FILMES NEGROS EM PEDRA GRANÍTICAS**

**O caso de estudo da Igreja da Venerável Ordem Terceira de São Francisco**

Dissertação apresentada na Faculdade de Ciências e Tecnologia da Universidade Nova de Lisboa para a obtenção do grau de Mestre em Conservação e Restauro

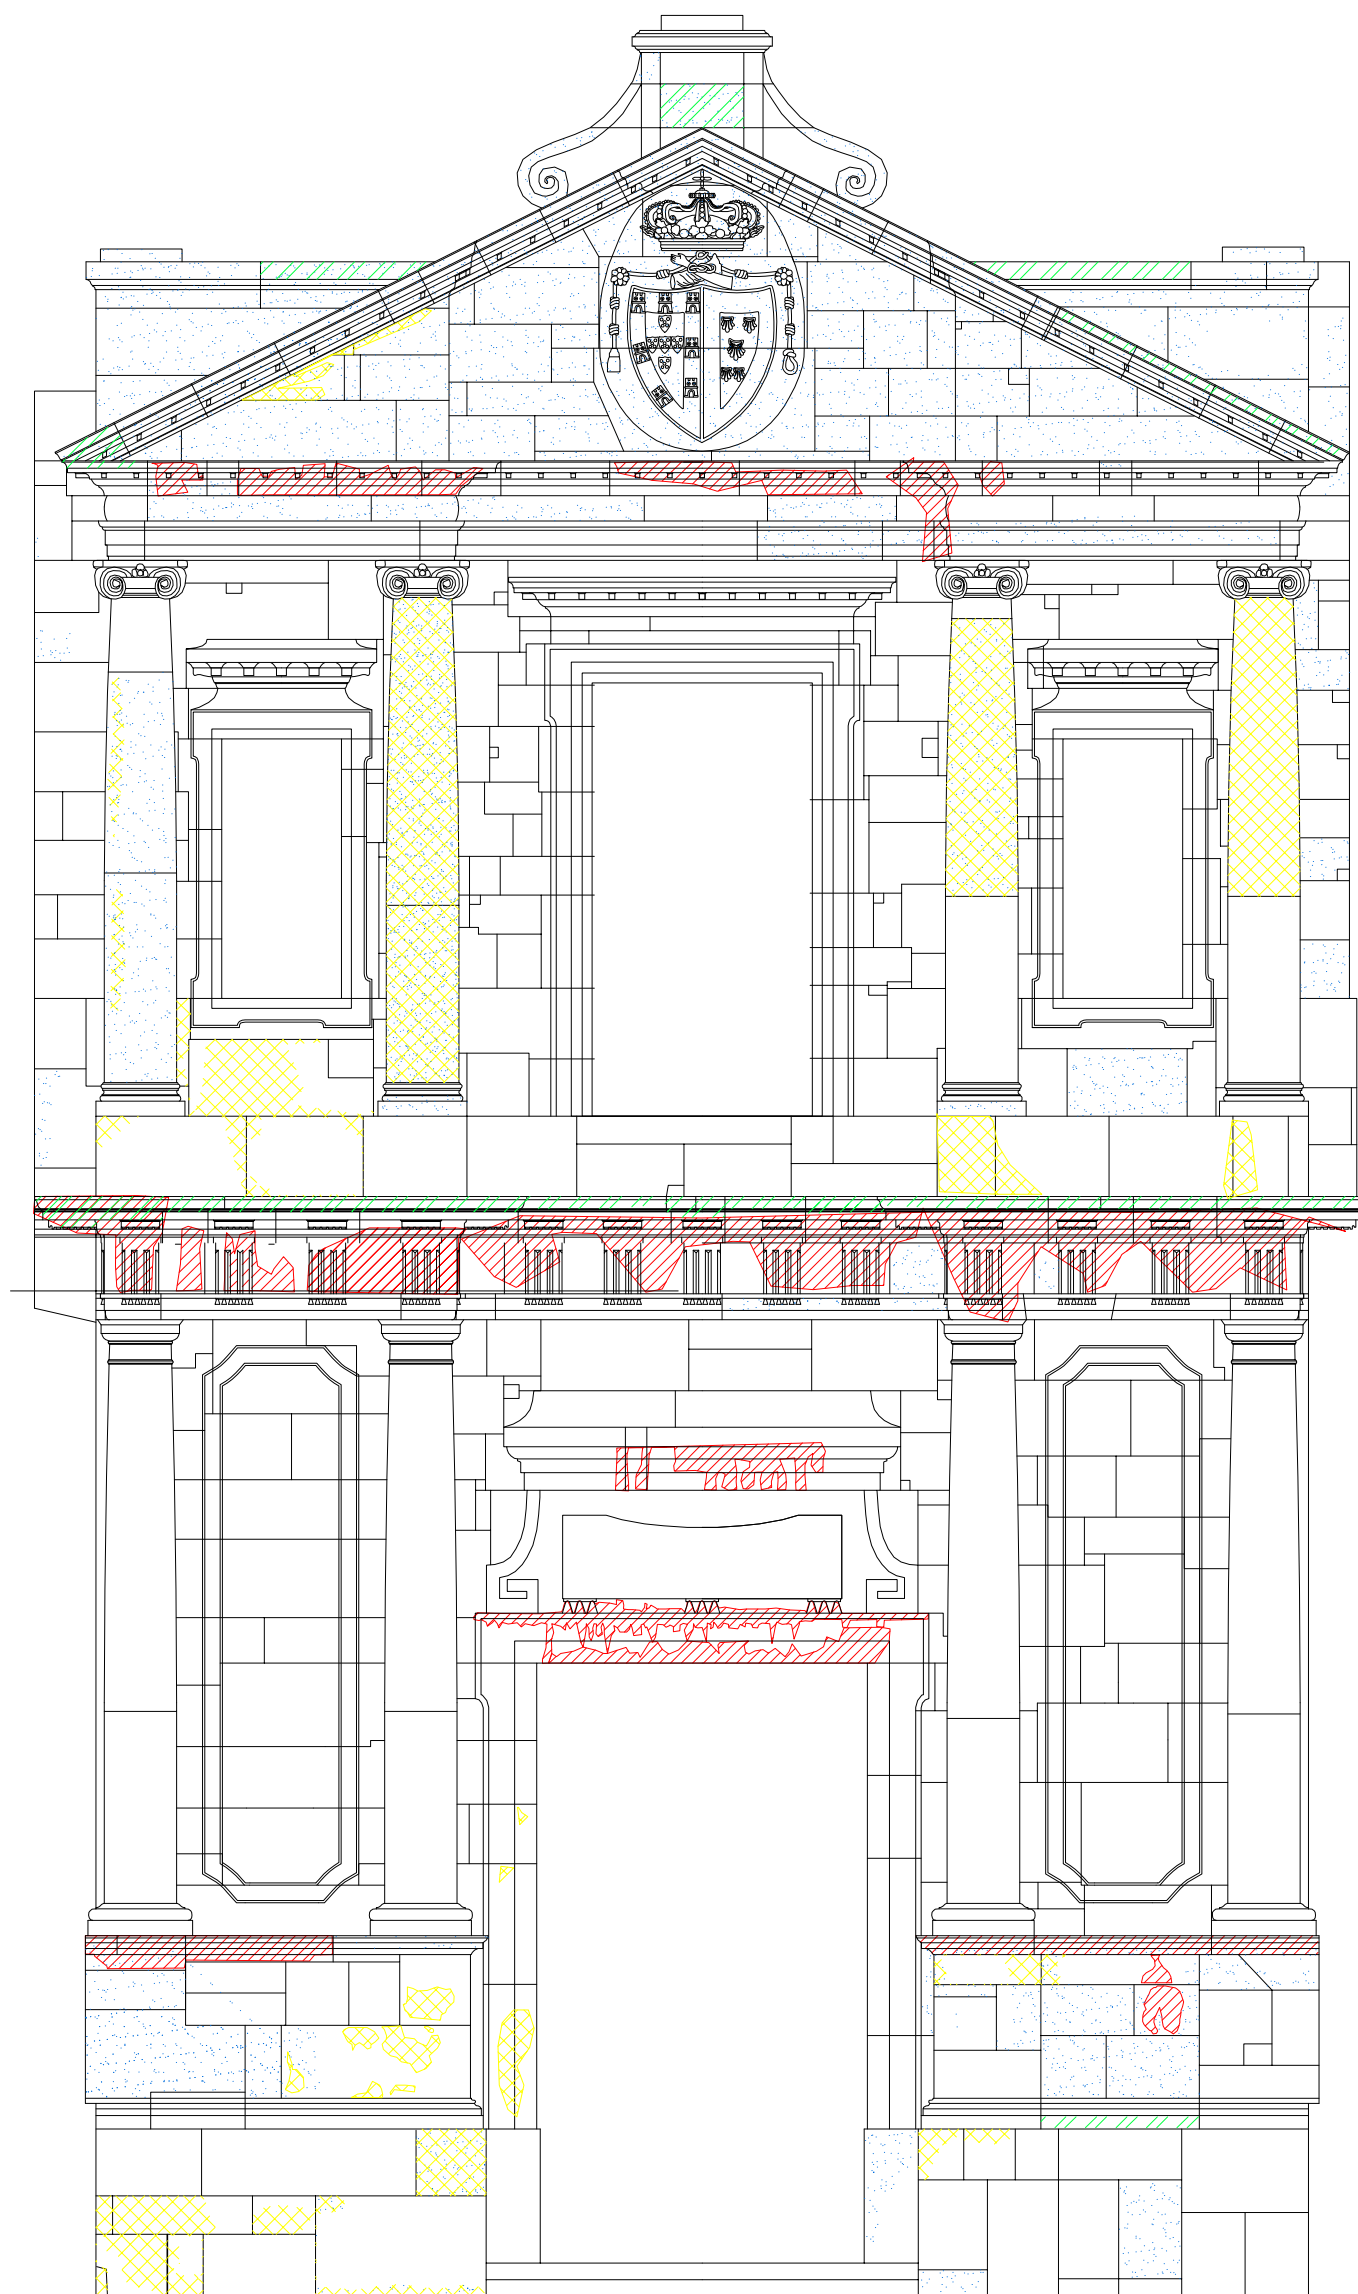
BASE GRÁFICA  
2

Crostas negras

- 1) Levantamento mesoscópico dos fenómenos de deterioração desenvolvidos na fachada Sul da Igreja da Venerável Ordem Terceira de São Francisco. O respectivo mapeamento foi realizado, utilizando o programa AutoCAD 2006 (Base gráfica 1 e Base gráfica 2), com base no levantamento gráfico com recurso a fotografia e medições topográficas fornecido pela empresa CaCO<sub>3</sub>-Conservação do Património Artístico, Lda;
